Einsatzbeispiel 1

Lage

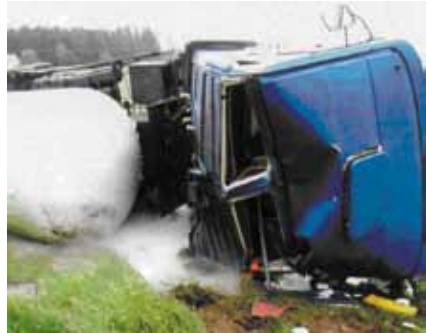
Auf regennasser Landstraße ist ein Tankwagen mit einer Warntafel (Gefahrnummer 33, Stoffnummer 1219) von der Fahrbahn abgekommen und auf einer Ackerfläche auf der Seite liegen geblieben. Der Tank wurde beschädigt und unter dem Fahrzeug hat sich eine Flüssigkeitslache gebildet. Der Fahrer des Fahrzeuges befindet sich noch in der Fahrerkabine und ist nicht ansprechbar.

Gefahren für	durch								
	Atemgifte	Angstreaktion	Ausbreitung	Atomare Strahlung	Chemische Stoffe	Erkrankung / Verletzung	Explosion	Elektrizität	Einsturz
Menschen	x ¹		x ²		x ³	x ⁴	x ⁵		
Tiere									
Umwelt			x ⁶						
Sachwerte									
<i>Vor welchen Gefahren müssen sich die Einsatzkräfte schützen?</i>									
Mannschaft	x ⁷						x ⁸		
Gerät

- 1 Flüssigkeitsdämpfe, Gesundheitsgefahr
- 2 Dämpfe der brennbaren Flüssigkeit (Wind und Geländeform), Lachenbildung
- 3 Transport ist als Gefahrgut gekennzeichnet
- 4 Fahrer ist bewusstlos, evtl. Hängetrauma (Gurt)

- 5 Entzündbarkeit der brennbaren Dämpfe
- 6 Einsickern der Flüssigkeit ins Erdreich
- 7 Flüssigkeitsdämpfe, Gesundheitsgefahr
- 8 Entzündbarkeit der brennbaren Dämpfe
